# Besiktningsprotokoll

| Fastighetsadress:<br>Idekullavägen 29 | |

| Besiktningsdatum:<br>2023-03-20 | Protokollnummer:<br>67498884 |
| Tekniker:<br>Jens Arlfors | |

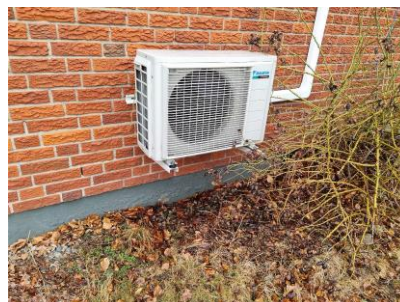
Kondensvatten från luftvärmepumpens utedel leds inte bort från husgrunden.

Färgsläpp noterades på sockel i anslutning till värmepump.

Detta medför ökad risk för att vatten tränger in i anslutande konstruktioner, vilket i sin tur kan leda till fuktrelaterade skador. Observera att besiktning av byggnadens värmesystem eller värmepumpen inte har ingått i uppdraget.

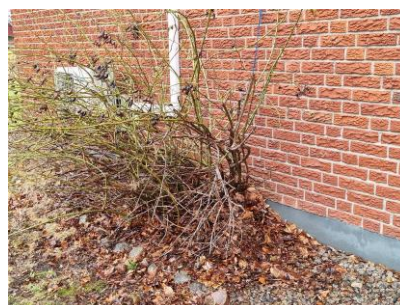
Växter finns i anslutning till byggnaden.

När det finns rabatter och växter nära byggnaden finns risk att fukt stannar kvar i väggarna. Detta kan i sin tur orsaka invändiga fuktskador. Växternas rötter kan också skada grundmuren och sätta dräneringsledningen ur funktion.

Området närmast huset rekommenderas att vara fritt från växtlighet.

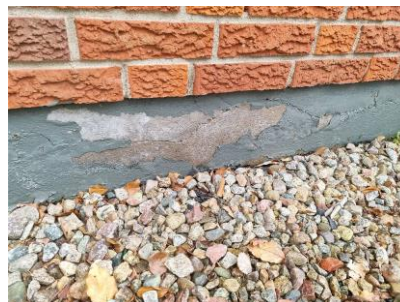
Sprickor och färgsläpp finns i sockel.

Dessa bedöms inte ha lett till bakomliggande skador.

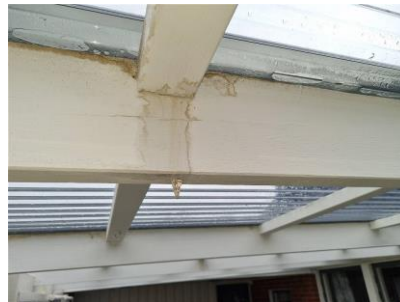
Äldre fläckar noterades på takstolar.

Bedöms inte ha lett till bakomliggande skador.

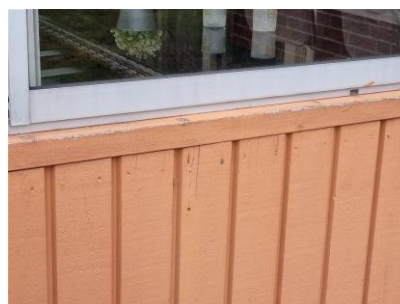
Altanen är i behov av målning/underhåll.

Träkonstruktioner där målningsbehov finns riskerar att få fukt- och rötskador på grund av sämre vattenavvisande förmåga.

Vi rekommenderar målning/underhåll av altan.

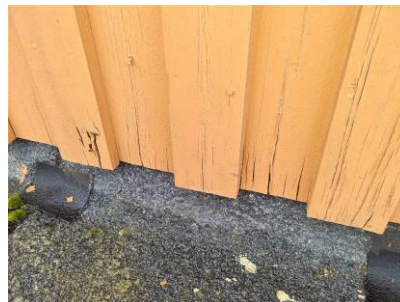
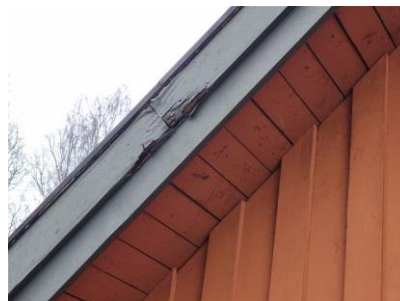
Enstaka panelbrädor och vindskivor har rötskador.  
Fasadpanelen och vindskivor är i behov av målning/underhåll.

Fasadbeklädnad och träkonstruktioner där målningsbehov finns riskerar att få ytterligare fukt- och rötskador på grund av sämre vattenavvisande förmåga. För att öka livslängden på fasadbeklädnaden rekommenderas målning och underhåll. I samband med ommålning rekommenderas att de rötskadade panelbrädorna/vindskivorna byts ut.

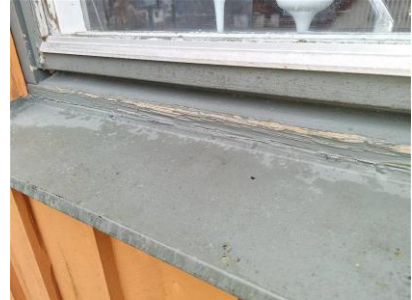
Fönster har färgsläpp och torrsprickor.

Fönsterbågar och fönsterkarmar där målningsbehov finns riskerar att få fukt- och rötskador på grund av sämre vattenavvisande förmåga.

För att öka livslängden på fönster rekommenderas målning och underhåll.

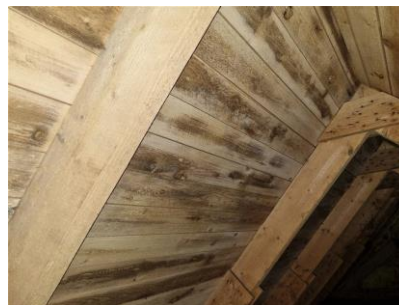
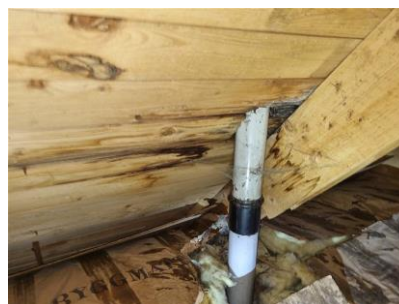
Vid kontroll av vinden har fuktvärden under kritisk fuktnivå för mikrobiell tillväxt uppmätts, dock finns mikrobiell påväxt på underlagstak. Äldre torra fuktfläckar noterades.

Det finns risk för mikrobiell tillväxt om den relativa fuktigheten (RF) i den omgivande luften är över 75 %. I furuvirke motsvarar det en fuktkvot (FK) på 17 %.

Fuktkvoten i underlagstak/takbjälkar uppmättes till 14%.

Den upptäckta mikrobiella påväxten på underlagstaket är ett tecken på att vinden har tillförts eller tillförs fukt inifrån bostaden. Observera att besiktning av bostadens ventilationssystem inte har ingått i uppdraget.

För att komma tillrätta med detta kan fukttillförseln inifrån bostaden behöva minskas. Det kan göras genom att ventilationen i bostaden förbättras samt att eventuella otätheter i vindsbjälklaget (tak-/väggvinklar, taklucka med mera) tätas. Läs Anticimex faktablad om uppvärmda vindsutrymmen för tips och råd.

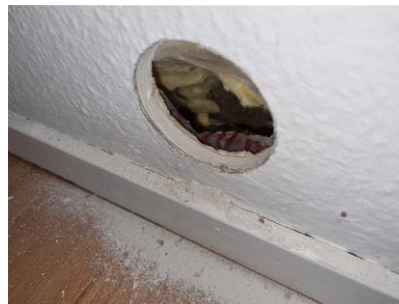
Vid kontroll av konstruktion uppmättes fuktvärden under kritisk nivå för mikrobiell tillväxt och normal lukt upplevdes. Kontroll av konstruktionen utfördes i sovrum 2.

Grundläggningen består av en betongplatta på mark utan underliggande isolering och med ytskikt dikt an betongen i Groventré, Duschrum, Sovrum 2 samt garage.

Fuktkvoten uppmättes till 13% i väggsyll.

Väggsyllar riskerar att drabbas av fuktskador på grund av naturlig fuktpåverkan om fuktskyddet är bristfälligt utfört alternativt saknas. Fuktvandring kan ske från marken genom betongen till organiskt material genom så kallad kapillarsugning och diffusion, vilket kan leda till skador med lukt av mikrobiell karaktär. Om väggsyllarna är tryckimpregnerade kan även en kemisk lukt förekomma.

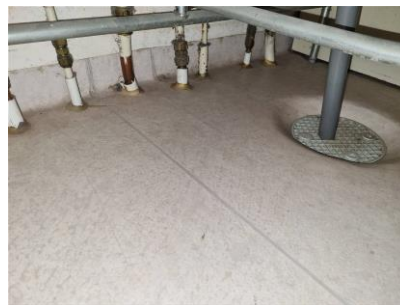
Våutrymmet har äldre yt-/tätskikt.  
Äldre typ av golvbrunnar i plast finns.  
Rör genomföringar finns i golv.

Eftersom funktionen, som innebär att ytskiktet/tätskiktet ska vara vattentätt, kan vara nedsatt finns en ökad risk att vatten tränger igenom ytskiktet/tätskiktet med vattenskador i omkringliggande konstruktioner som följd.

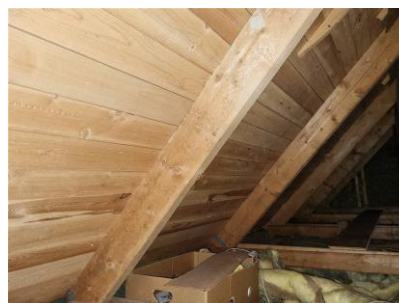
Vid kontroll av vinden uppmättes fuktvärden under kritisk fuktnivå för mikrobiell tillväxt och en normal lukt upplevdes.  
Det finns risk för mikrobiell tillväxt om den relativa fuktigheten (RF) i den omgivande luften är över 75 %. I furuvirke motsvarar det en fuktkvot (FK) på 17 %  
Fuktkvoten i underlagstak/takbjälkar uppmättes till 13 %.

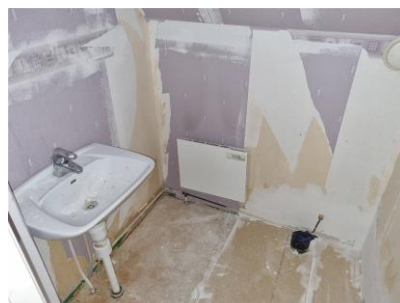
På grund av renoveringen har besiktningen inte kunnat genomföras.

Vi rekommenderar en kompletterande besiktning när renoveringen är klar.

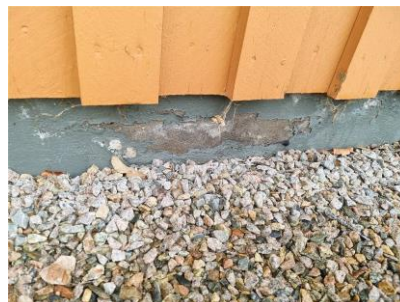
Färgsläpp finns i sockel.

Dessa bedöms inte ha lett till bakomliggande skador.

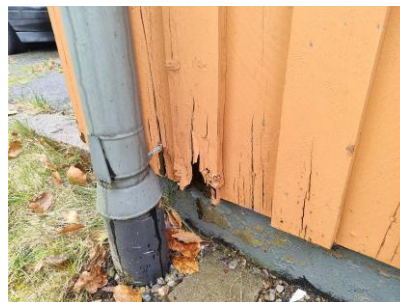
Enstaka panelbrädor har rötskador.  
Fasadpanelen är i behov av målning/underhåll.

Fasadbeklädnad och träkonstruktioner där målningsbehov finns riskerar att få ytterligare fukt- och rötskador på grund av sämre vattenavvisande förmåga. För att öka livslängden på fasadbeklädnaden rekommenderas målning och underhåll. I samband med ommålning rekommenderas att de rötskadade panelbrädorna byts ut.

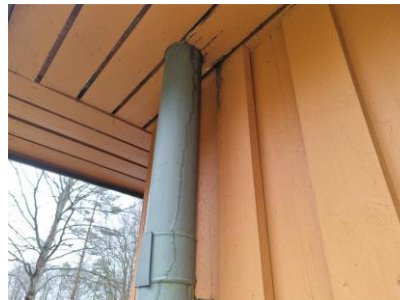
Eftersom vatten från taket avleds med inbyggda hängrännor/invändiga stuprör finns en ökad risk för fuktskador i omkringliggande konstruktioner. Vanliga orsaker till fuktskador är läckage i skarvar på hängrännor och stuprör eller igensatta takbrunnar.

Vidare undersökning gällande noterat läckage samt rötskador för omfattningsbedömning samt åtgärdsförslag rekommenderas

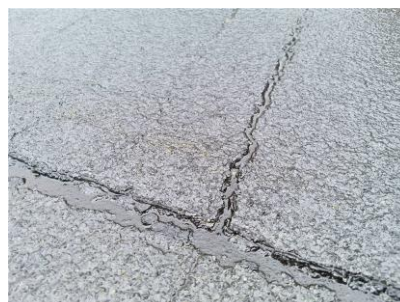
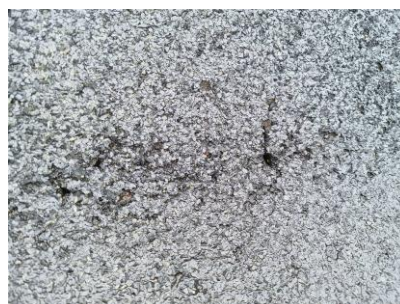
Takpappen är äldre.  
Sprickor/otätheter noterades.

Tätskiktet på ett platt/låglutande tak har enligt vår bedömning en begränsad livslängd. Eftersom takpappen är äldre har det ett minskat motstånd mot vattengenomträngning. Detta i sin tur kan leda till att takkonstruktionen drabbas av fuktskador.
